## 高圧受変電設備用 絶縁監視装置

# IMS

- Insulation Monitoring Systems -

# IMSシステム構成

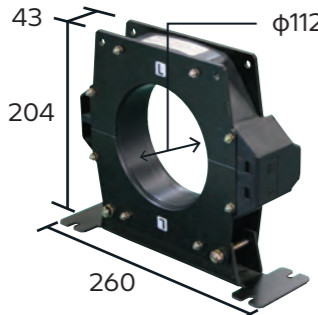
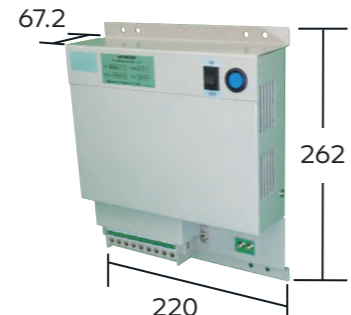
## 構成機器

機器名称	専用ZCT	電流検出ユニット 電圧検出ユニット	監視ユニット 中央ユニット
動作電源	不要	DC24V(※)	
外形寸法 (mm)

重量	4kg	1.8kg	0.5kg
最大消費電力	-	40VA	24VA
必要員数	1台/1フィーダ (主回路ケーブル2条の場合、1台/1条)	電流検出ユニット:1台/ZCT2台 電圧検出ユニット:1台/1バンク	監視ユニット:1台/1バンク 電流検出ユニット最大10台接続可能 別バンク取付の電流検出ユニットとの混在不可 中央ユニット:1台/1システム 監視ユニット最大10台(10バンク)まで接続可能

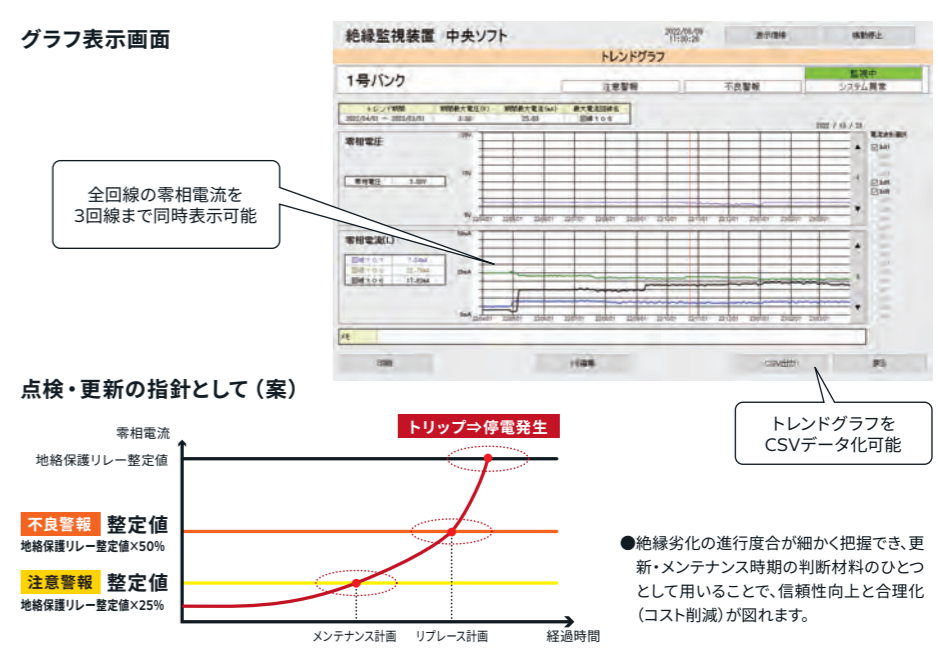
### 画面 3 トレンドグラフ表示

各回線の零相電流(微地絡検出レベル)および零相電圧を1時間ごとに測定し、そのトレンドをグラフ表示します。

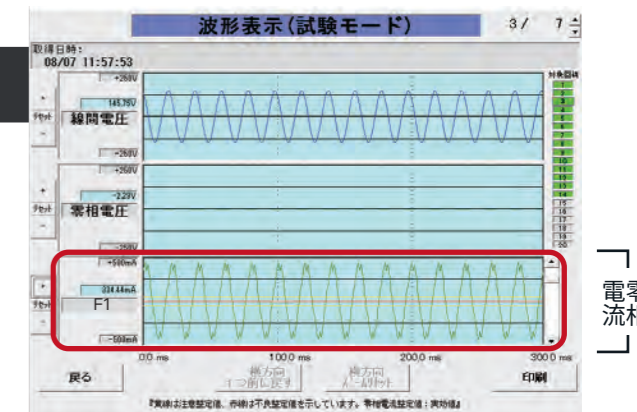
## 施工不良を検出

受電時に異常波形を捉え、高圧ケーブルのシーサース線の配線方法に不備を発見。改修後、異常波形収束。
