## 高圧受変電設備用 絶縁監視装置

# IMS®

- Insulation Monitoring Systems -

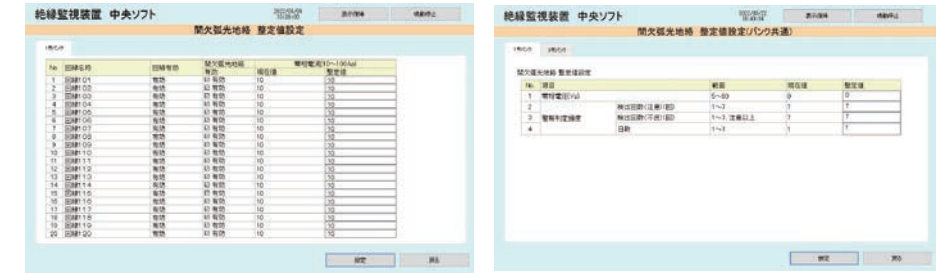
#### 間欠弧光地絡

### 画面 1 整定値調整

各検出現象に対する閾値を設定することができます。また、警報出力条件を検出頻度で設定できます。

IMS<sup>®</sup> の検出機能には、「間欠弧光地絡」、「微地絡」の他、「Vo検出」および「瞬低検出」があります。詳細は裏表紙の整定項目 (整定項目および範囲) を参照ください。

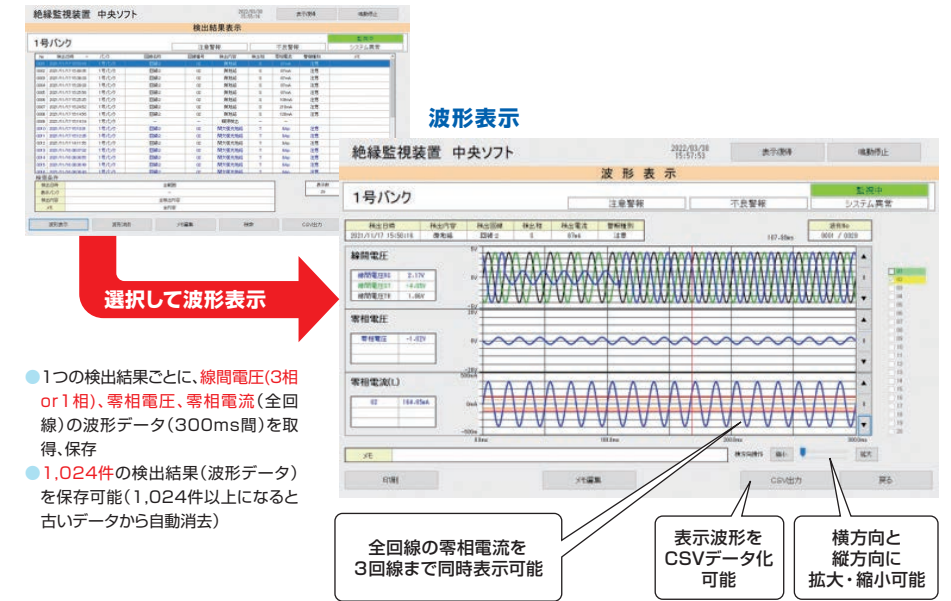
#### 検出結果一覧

### 画面 2 検出結果一覧・波形表示

絶縁劣化現象 (間欠弧光地絡、微地絡) およびVo検出、瞬低を検出すると下記一覧に表示されます。保存した電流、電圧をグラフ表示することができ、各現象の状況を波形により確認することができます。

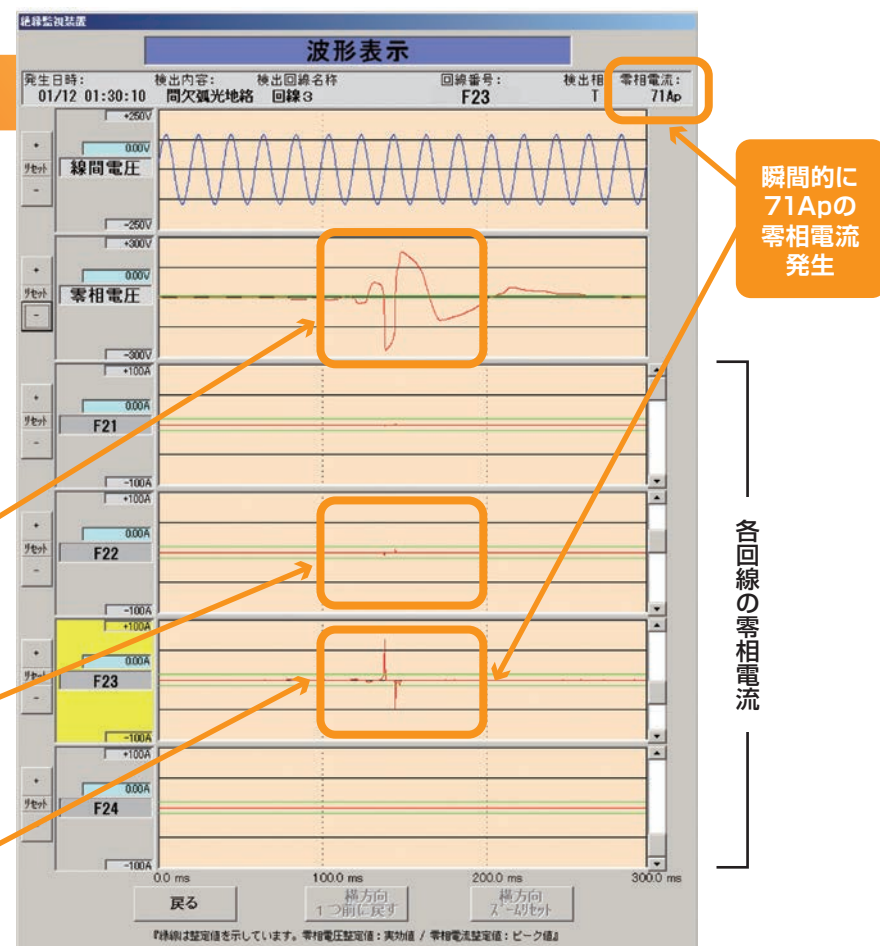
## 水トリー劣化を検出

特定の回線にて間欠弧光地絡を検出。

お客様とともに当該回線のケーブル布設ルート进行调查したところ、水没箇所を発見。マンホールからポンプで水をくみ上げたところ、しばらくして間欠弧光地絡の検出は無くなったが、橋絡水トリーが発生していると判断し、次の定期停電時にケーブルを更新した。

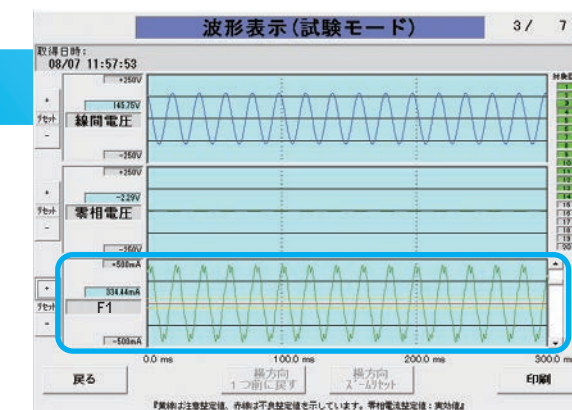
## 施工不良を検出

受電時に異常波形を捉え、高圧ケーブルのシースアース線の配線方法に不備を発見。改修後、異常波形収束。
